## Komplexe Fehlersuche im PV-Park: Effektive Zusammenarbeit innerhalb der Freitag Gruppe

Ende Januar des laufenden Jahres kam es in einem Solarpark nördlich von Leipzig zu einer schweren technischen Störung. Aber der Reihe nach.

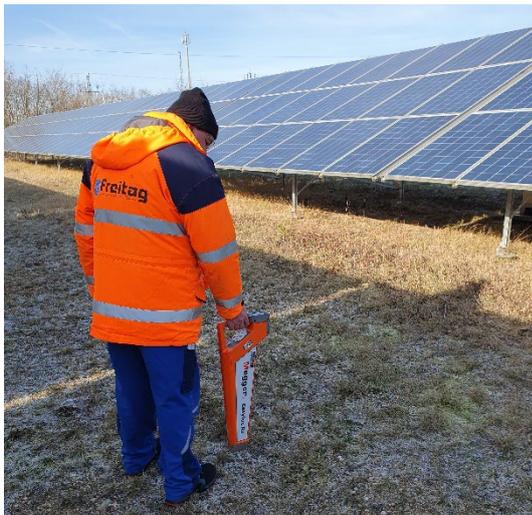
*Fa. Elektro Freitag - Kabelsuchgerät*

Um die Schwere des Defekts einschätzen zu können und so die geeigneten weiteren Maßnahmen einleiten zu können, ist Herr Ojstersek mit dem Kollegen Christian Oswald selbst zum Solarpark gefahren. Hier wurden diverse Messungen durchgeführt und ein spezielles Kabelsuchgerät kam zum Einsatz.

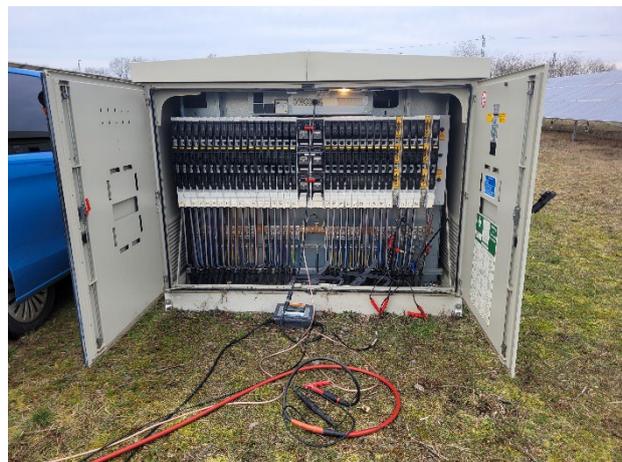
*Fehlerortung des Kabelschadens*

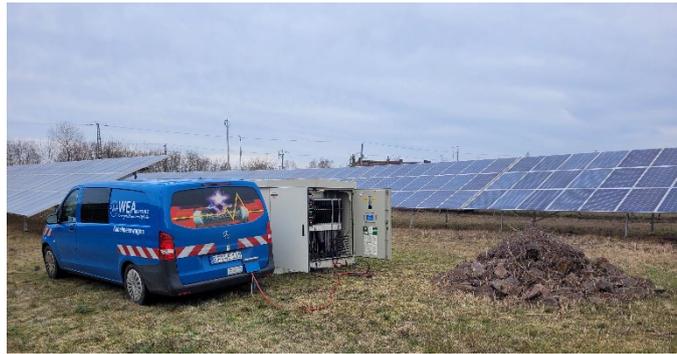
Messwagen der Fa. WEA

Die Kollegen Uwe Gräf und Andreas Becker aus Erfurt konnten die Fehlerstelle genau mit ihrem speziellen Fehlermesswagen identifizieren und haben so mit viel technischem Know-how den Einsatz zielgerichtet unterstützt.

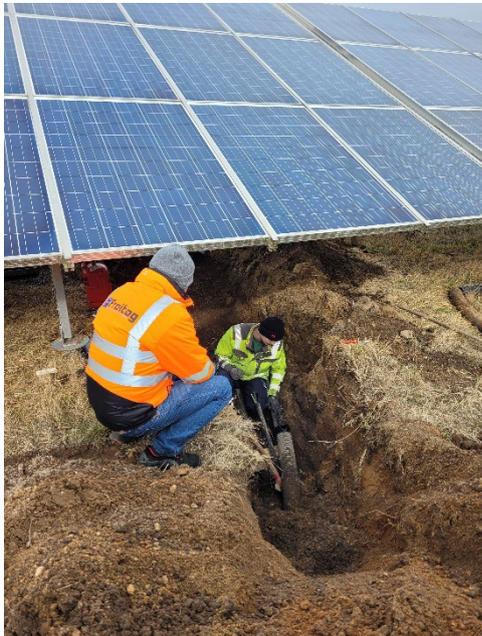
Freilegung der Fehlerstelle durch die Zwenkauer

Das Team von Christian Dautz umfasste Frank Sommer, Rene Pfeufer und Marcel Lehmann. Die Zwenkauer Kollegen konnten mit schwerem Gerät und viel Einsatz die Fehlerstelle komplett freilegen und so konnte erstmals die Ursache analysiert werden.

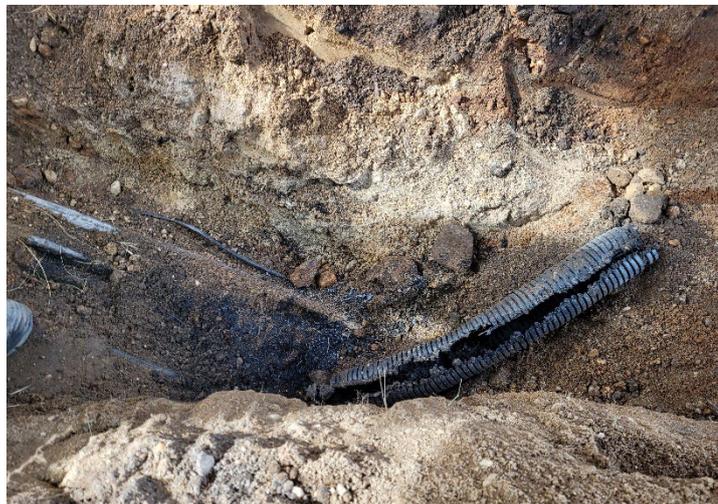
Der Defekt wurde durch Tierverschiss in einem Leerrohr verursacht. Die Isolierung der DC Stringleitungen wurde beschädigt, was schließlich an einem sonnigen Tag zu einem Kabelbrand geführt hat. Der Kabelbrand weitete sich bis auf die darunterliegenden AC-Zuleitungskabel der beiden Wechselrichter aus. Durch die Hitzeentwicklung verschmolzen Teile der AC-Kabel, dies führte bei den ersten Messungen zu einem ungewöhnlichen Fehlerbild.

Fehlerstelle im Erdreich

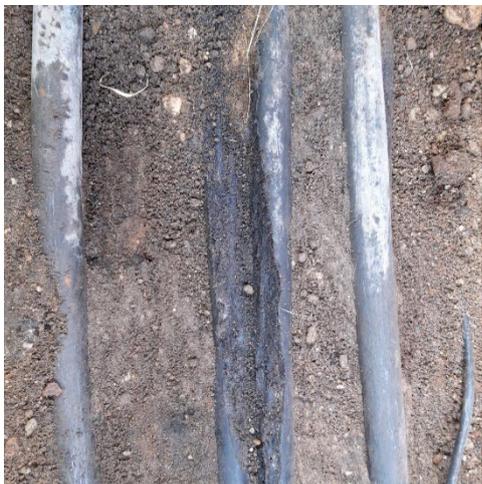
Verschmorte AC-Kabel

Mit vereinten Kräften wurden alle beschädigten Kabel repariert und die Wechselrichter konnten wieder in Betrieb genommen werden.
